УДК 621.785**С.В. Мироненко,**к.т.н, доцент, директор Одеського
автомобільно- дорожнього коледжа
Одеського національного
політехнічного університета
e-mail: oadt@ukr.net**Р.В. Ласка,**преподаватель
Одеського автомобільно- дорожнього
коледжа Одеського національного
політехнічного університета
e-mail: oadt@ukr.net**ИССЛЕДОВАНИЕ УСТРАНЯЕМОСТИ ТРЕЩИН НА
АСФАЛЬТОБЕТОННОМ ПОКРЫТИИ***С.В. Мироненко, Р.В. Ласка.**Дослідження усунення тріщин на асфальтобетонному покритті.* Своєчасний ремонт тріщин на дорогах - одне з головних завдань дорожніх послуг експлуатації. Правильний вибір методу виконання ремонту і правильний вибір матеріалів гарантують якість і тривалу експлуатацію асфальтобетону в умовах проектного навантаження.*S. Myronenko, R. Laska.**Research of removal of cracks on an asphalt carpet.* Timely repair of cracks on the roads is one of the main tasks of the road exploitation services. The correct choice of method of conduct of repair and correct choice of materials will ensure the quality and durability of asphalt concrete pavement in the project of workload conditions.

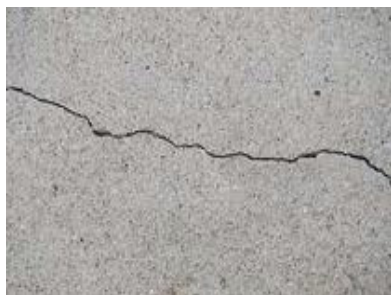
Рис.1. Трещина на дороге
«Одесса-Мелитополь- Новоазовск»

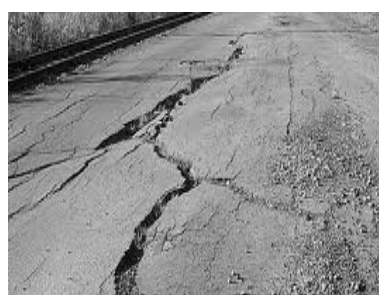
Рис.2. Разрушение дороги
«Ульяновка – Николаев»

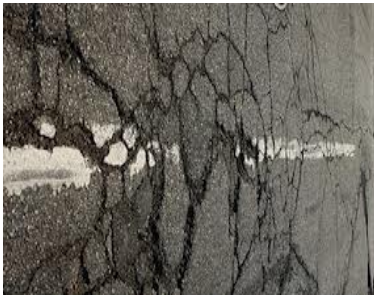
Рис. 3. Сетка трещин

Трещины подготавливаются к нанесению ленты, очищаются от пыли и грязи, влаги с помощью воздуходувки «Хускварна» при необходимости применялась металлическая щетка.

Очищенные края обрабатывали праймером, также возможное применение битумной эмульсии для достижения оптимальной адгезии и оставляли высыхать на 10-15 минут.

Битумно-каучуковую ленту разматывали, удаляли распределительную бумагу, нарезали на куски необходимой длины и осторожно подогревали огнем пропановой горелки, или паяльной лампой, так чтобы поверхность ленты стала клейкой.

Подогретую ленту налагали на поверхность трещин, и притискивали ручным катком за несколько проходов, также возможное использование вибрационной плиты.

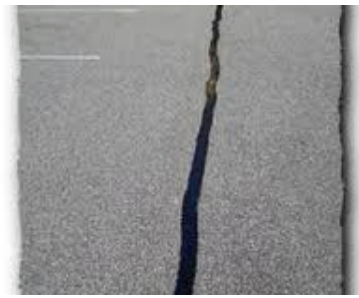
Рис.4. Трещина после ремонта

Битумно-каучуковая лента, что применялась при ремонте автодорог в течение 2-х месяцев, при визуальном обзоре не имеет разрушений, трещин, расплющилась и крепко держит поверхность трещин покрытия.

В дальнейшем лента расплющивается за счет колес подвижного автотранспорта.
